DOKUMENTACJA FOTOGRAFICZNA

Załącznik nr 2
do Raportu końcowego z realizacji działań określonych w PZŚ
dla Kontraktu 3D.3

Projekt ochrony przeciwpowodziowej w dorzeczu Odry i Wisły

Podkomponent POPDOW	3D: Bierna i czynna ochrona w zlewni Sanu
Kontrakt Zadanie	3D.3 Łęg IV – rozbudowa lewego wału rzeki w km 0+082-5+030 na terenie gm. Gorzyce oraz prawego wału w km 0+000-5+236 na terenie gm. Gorzyce
Inwestor / Jednostka Wdrażania Projektu	Państwowe Gospodarstwo Wodne – Wody Polskie Regionalny Zarząd Gospodarki Wodnej w Rzeszowie 35-103 Rzeszów, ul. Hanasiewicza 17B
Jednostka Realizacji Projektu (JRP)	Państwowe Gospodarstwo Wodne – Wody Polskie Regionalny Zarząd Gospodarki Wodnej w Rzeszowie 35-103 Rzeszów, ul. Hanasiewicza 17B
Wykonawca robót	EKOMEL Sp. z o. o. ul. Wojska Polskiego 21, 23- 300 Janów Lubelski; Zakład Usług Wodno – Melioracyjnych i Rekultywacji Sp. J. Mieczysław Siemaszek, Antoni Gancarz ul. Portowa 14, 27 – 600 Sandomierz; ROBSON Sp. z o. o. ul. Przemysłowa 3, 27 – 600 Sandomierz
Inżynier	AECOM Polska Sp. z o.o. ul. Domaniewska 34A, 02-672 Warszawa, Polska

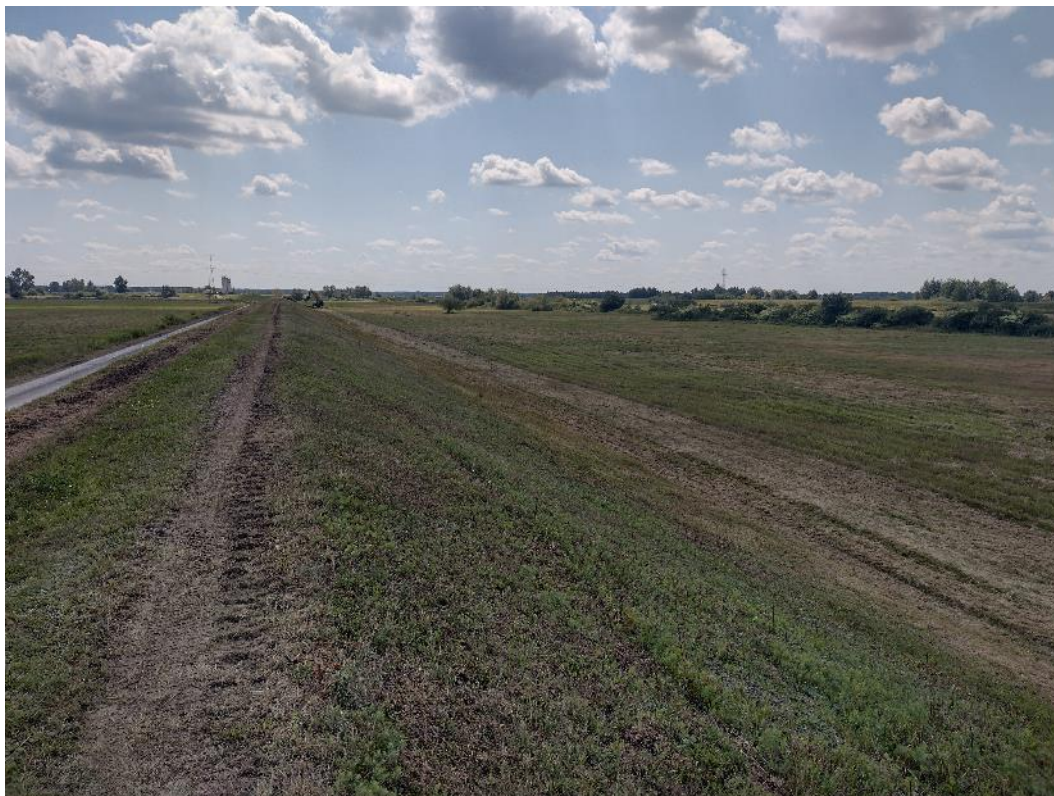
Fot. 1. Widok na prawy wał w km ok. 2+750 – stan przed rozpoczęciem robót, sierpień 2021 r.

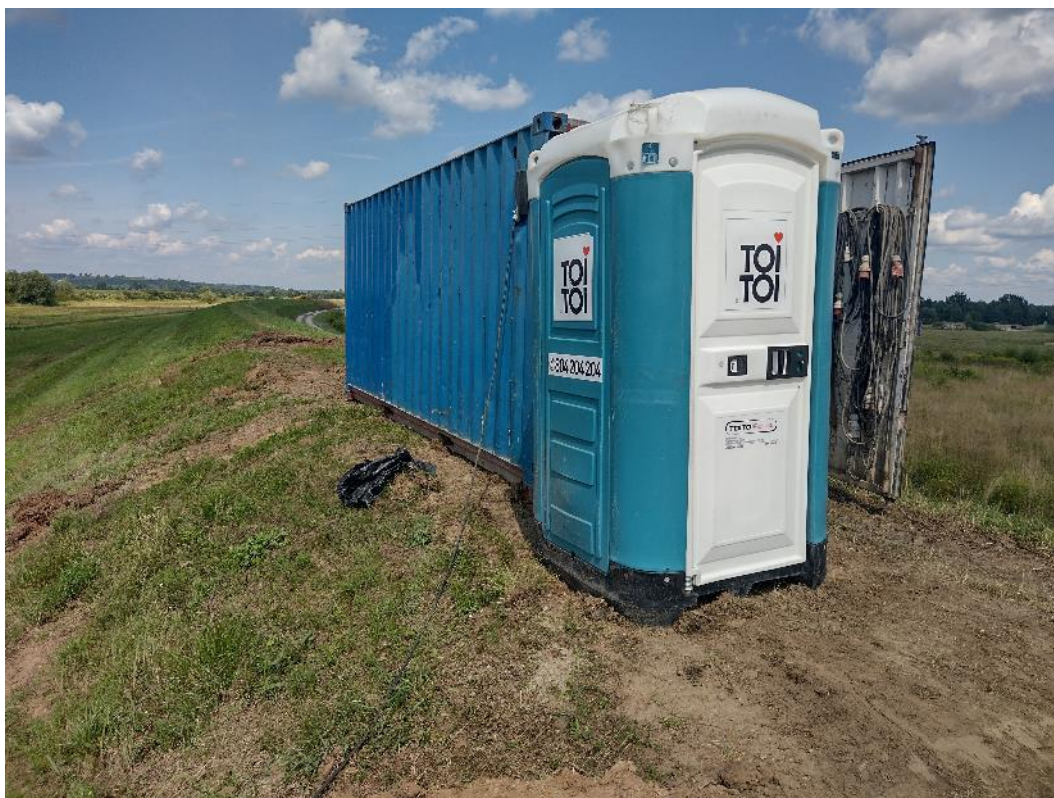
Fot. 2. Widok na prawy wał w km ok. 3+370 - organizacja strefy zaplecza budowy wraz z dostępnością urządzeń sanitarnych, sierpień 2021 r.

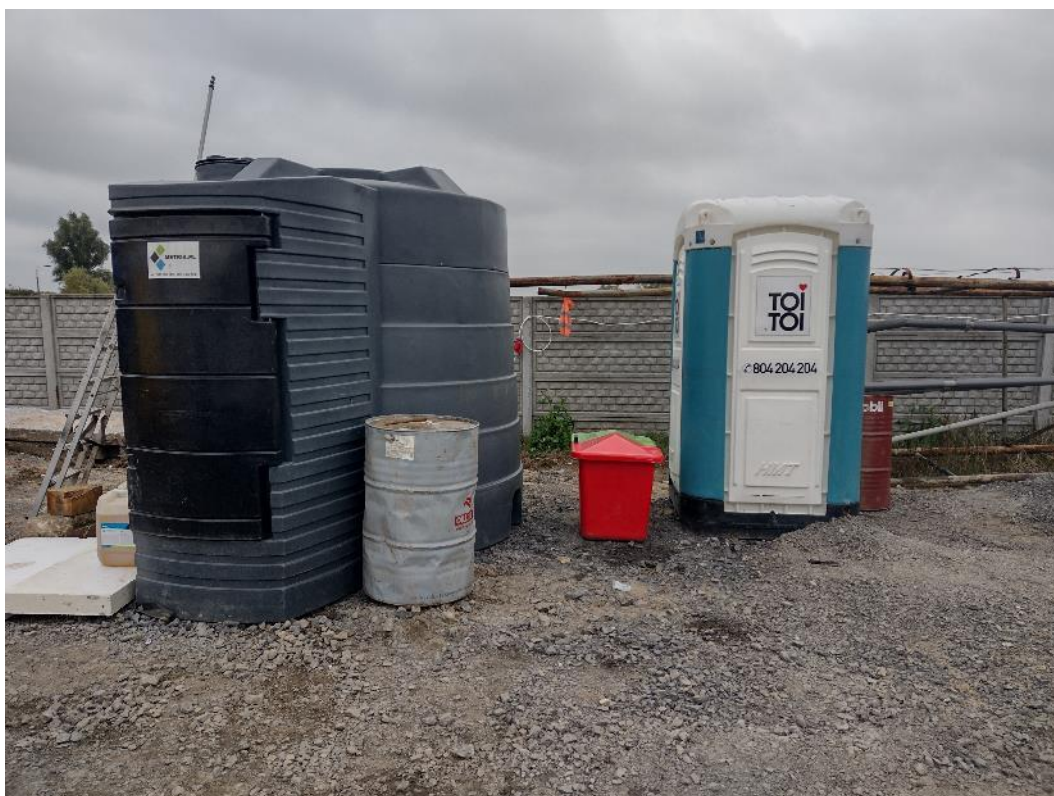
Fot. 3. Teren zaplecza budowy przy wale prawym – wyposażenie zaplecza m.in. w dostęp do sorbentów oraz urządzeń sanitarnych, wrzesień 2021 r.

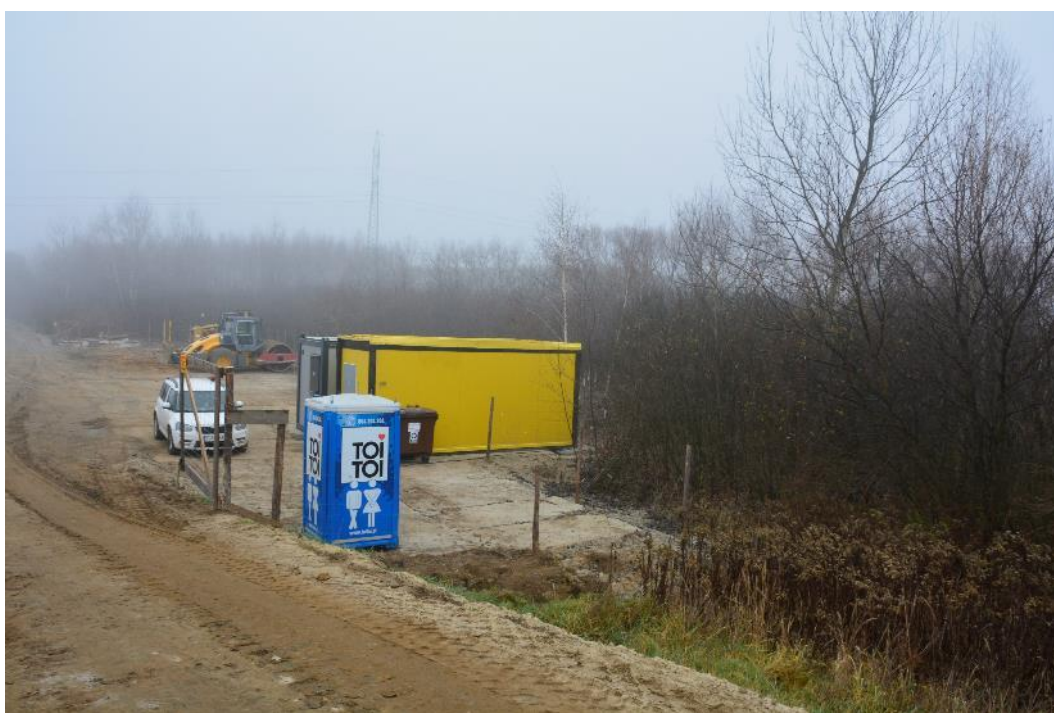
Fot. 4. Widok na prawy wał w km ok. 2+400 – właściwe przygotowanie zaplecza budowy, listopad 2021 r.

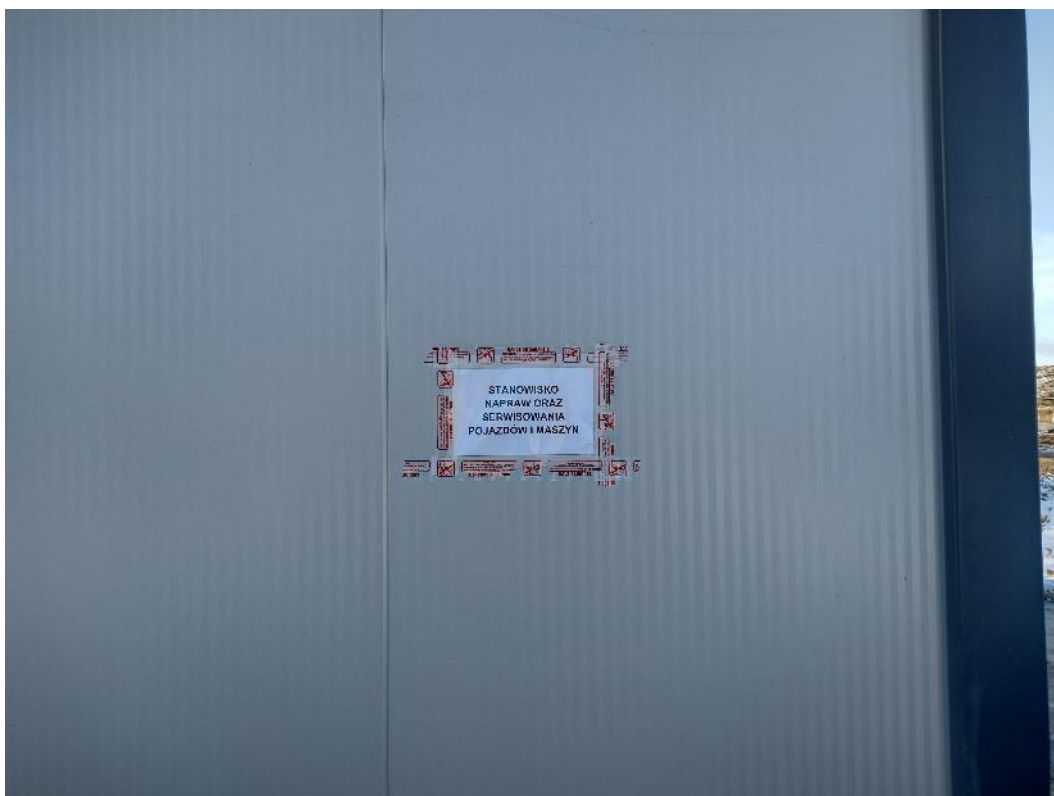
Fot. 5. Widok na prawy wał w km ok. 2+400 – zaplecze budowy – oznakowanie strefy napraw i serwisowania pojazdów oraz maszyn, styczeń 2022 r.

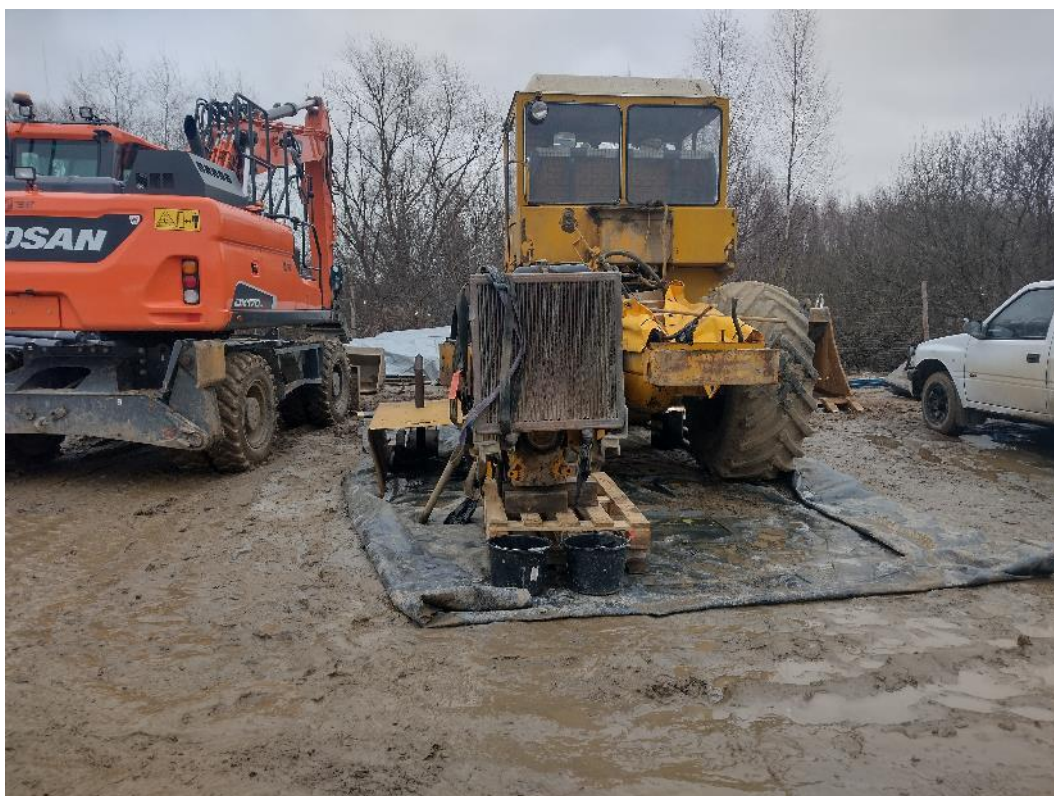
Fot. 6. Widok na prawy wał w km ok. 2+400 – zaplecze budowy – uszczelnienie podłoża pod serwisowanymi maszynami, styczeń 2022 r.

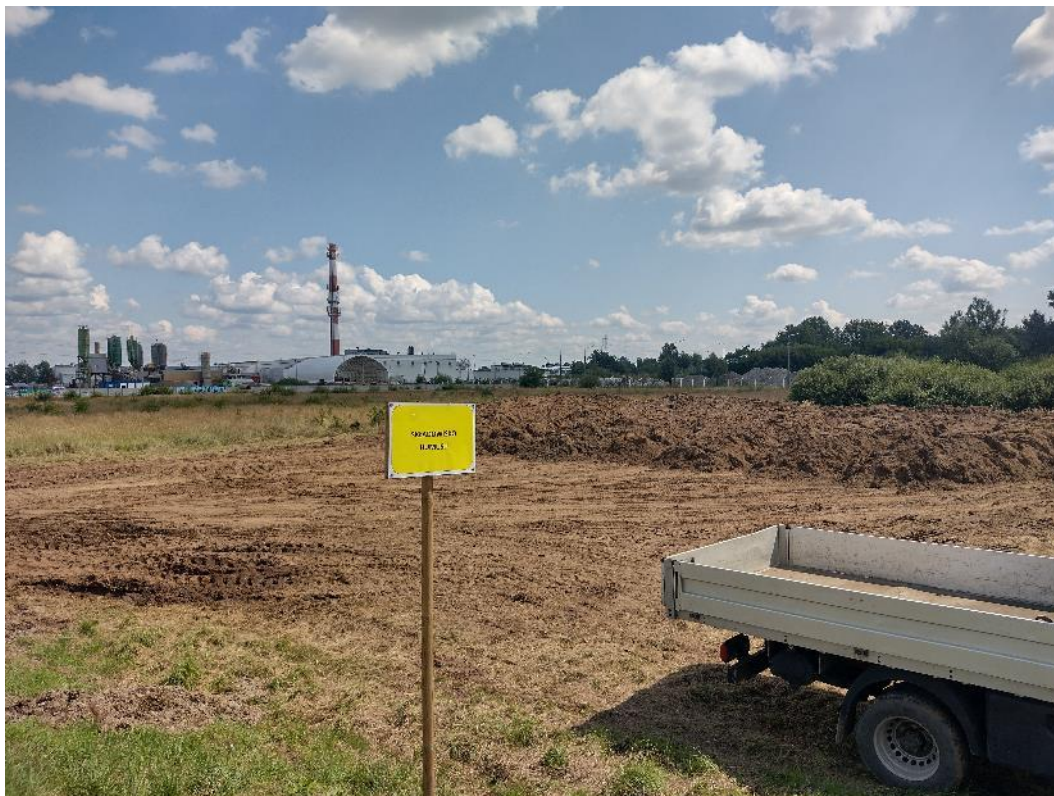
Fot. 7. Widok na prawy wał w km ok. 3+400 – przygotowana i oznakowana strefa składowania humusu, sierpień 2021 r.

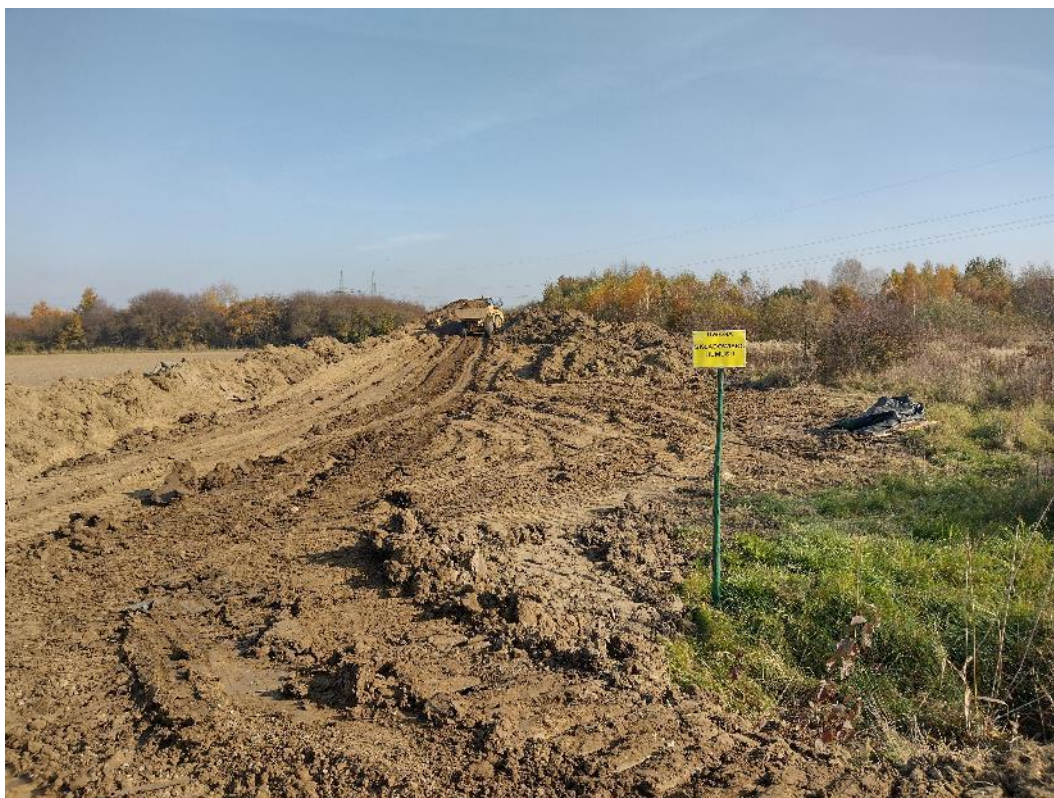
Fot. 8. Widok na prawy wał w km ok. 1+350 – oznakowanie strefy składowania humusu, październik 2021 r.

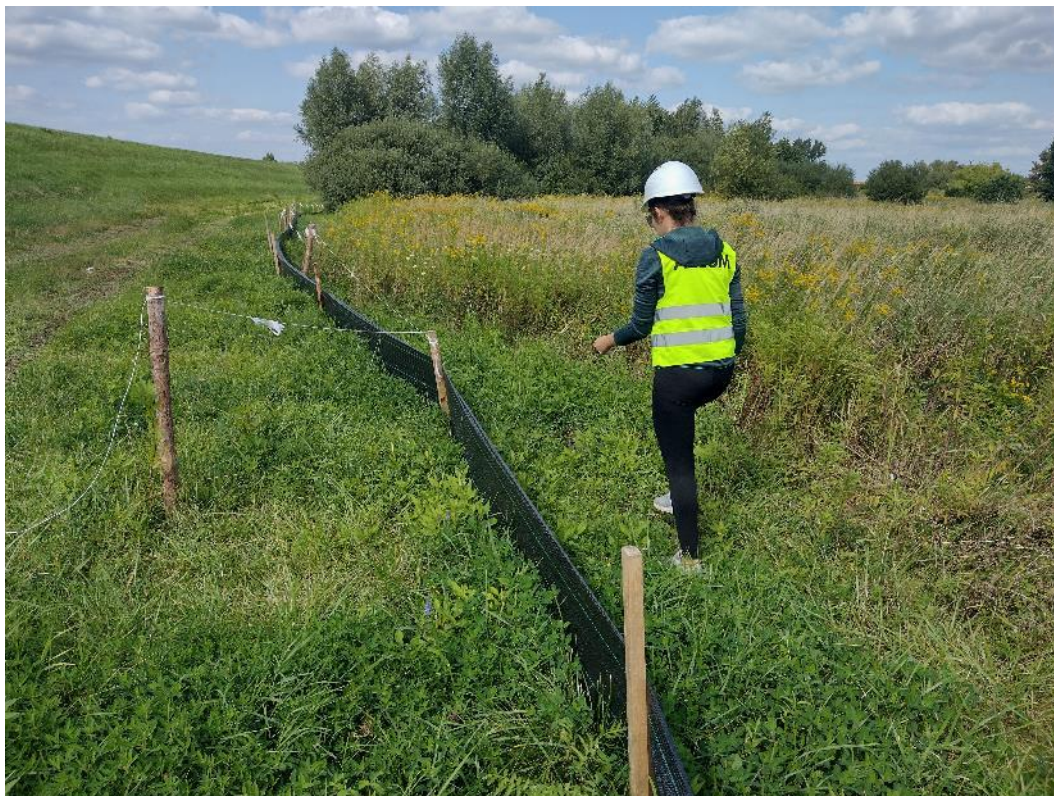
Fot. 9. Widok na lewy wał w km ok. 1+700 – kontrola stanu wykonanych tymczasowych wygradzeń herpetologicznych, sierpień 2021 r.

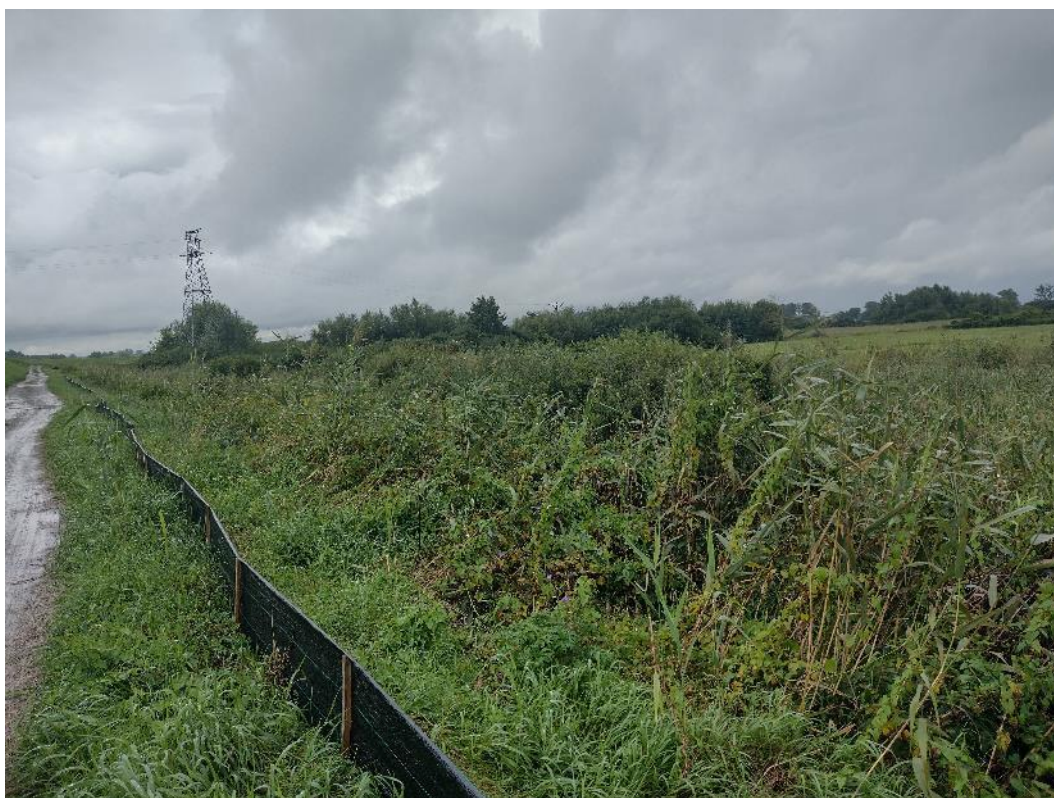
Fot. 10. Widok na prawy wał w km ok. 1+120 – prawidłowo wykonane wygradzenia herpetologiczne, sierpień 2021 r.

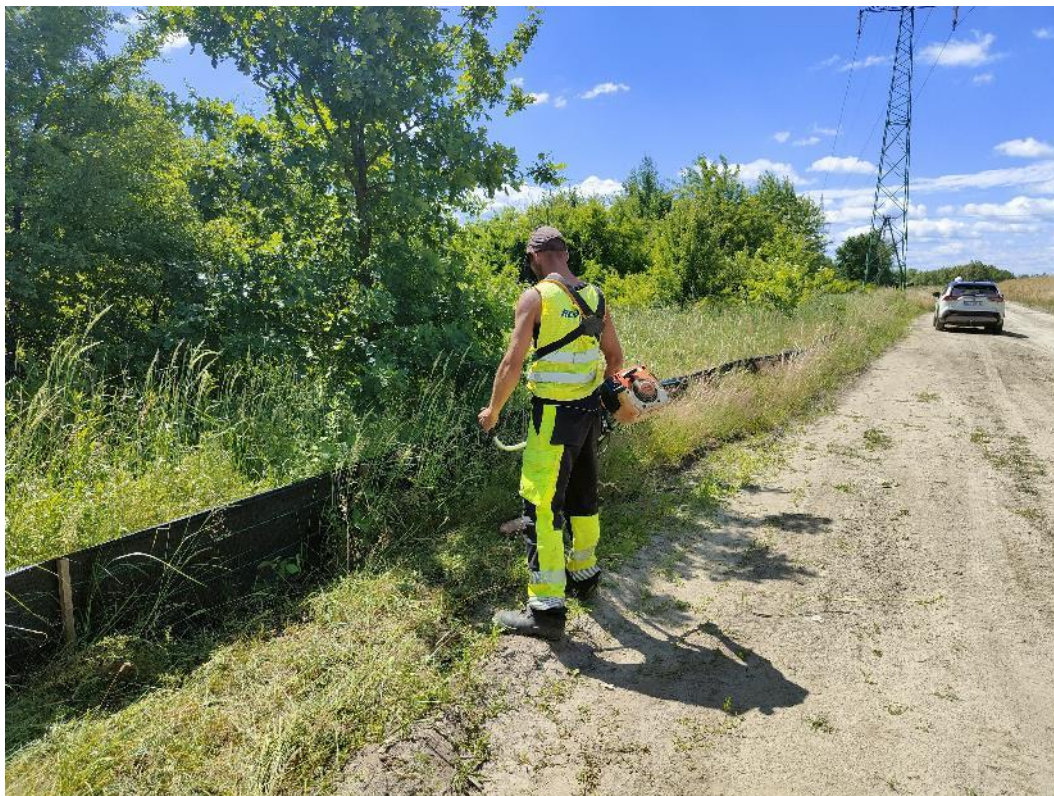
Fot. 11. Widok na prawy wał w km ok. 1+900 – wykaszanie roślinności wzdłuż wygradzeń herpetologicznych, czerwiec 2022 r.

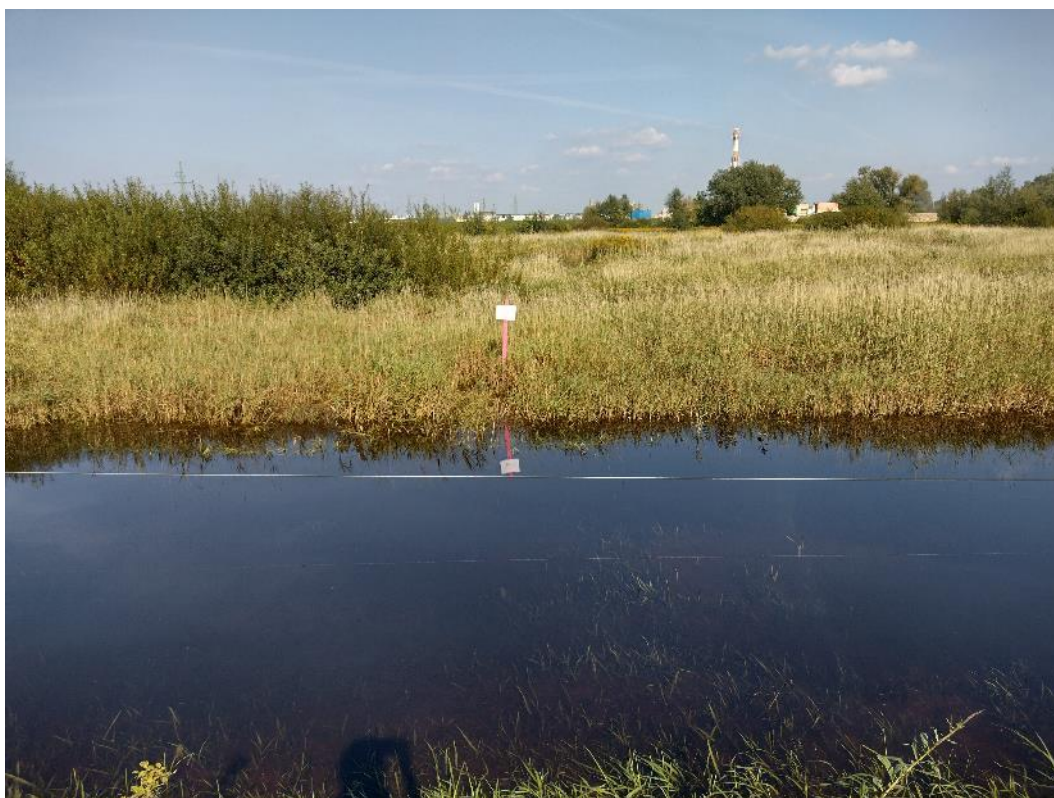
Fot. 12. Widok na lewy wał w km ok. 3+000 – oznakowanie cennych siedlisk flory i fauny, wrzesień 2021 r.

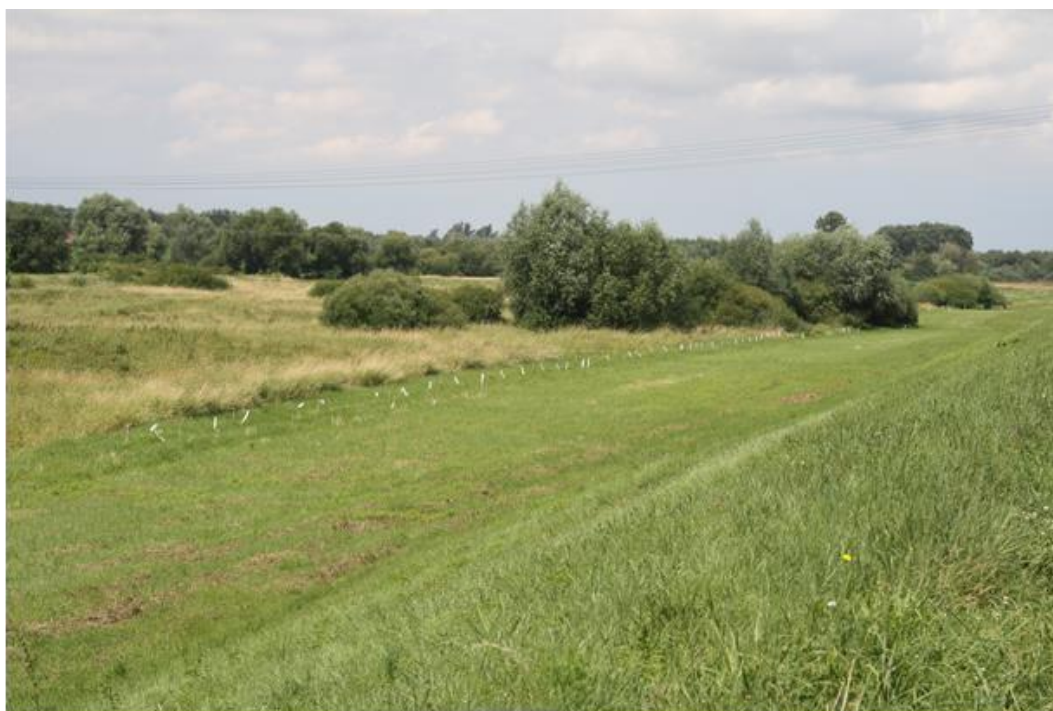
Fot. 13. Widok na prawy wał w km ok. 3+300 – oznakowanie linii rozgraniczających teren budowy, wrzesień 2021 r.

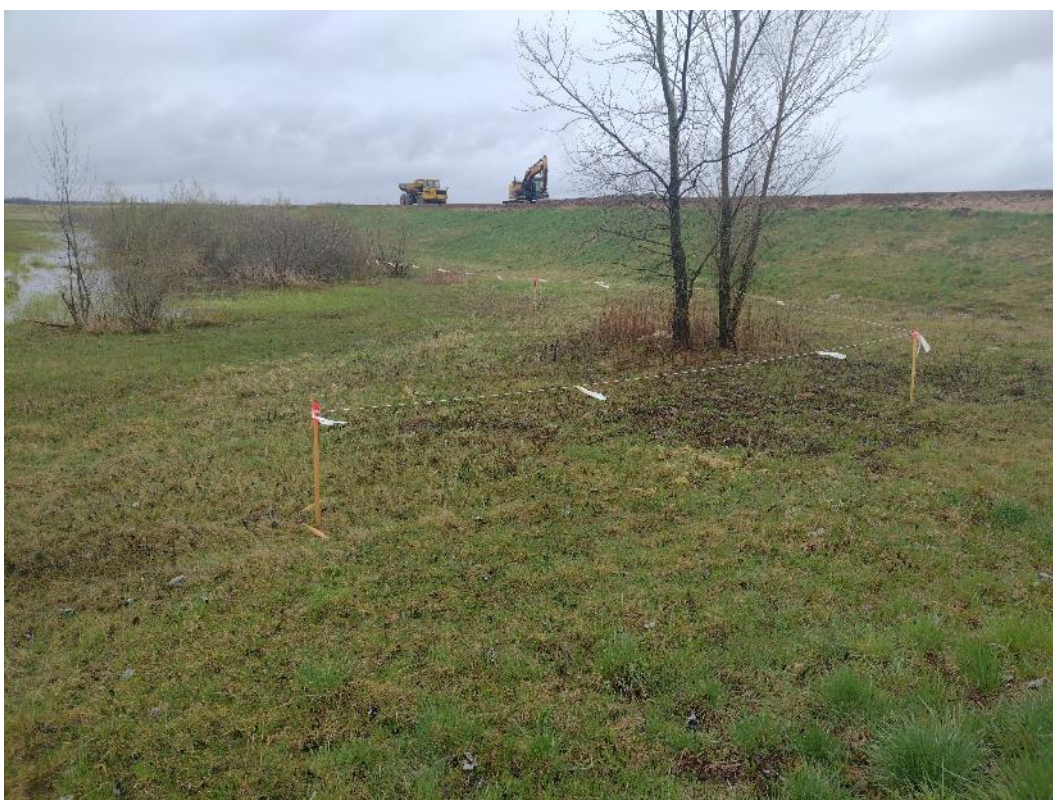
Fot. 14. Widok na lewy wał w km ok. 3+050 – oznakowanie granic terenu robót, kwiecień 2022 r.

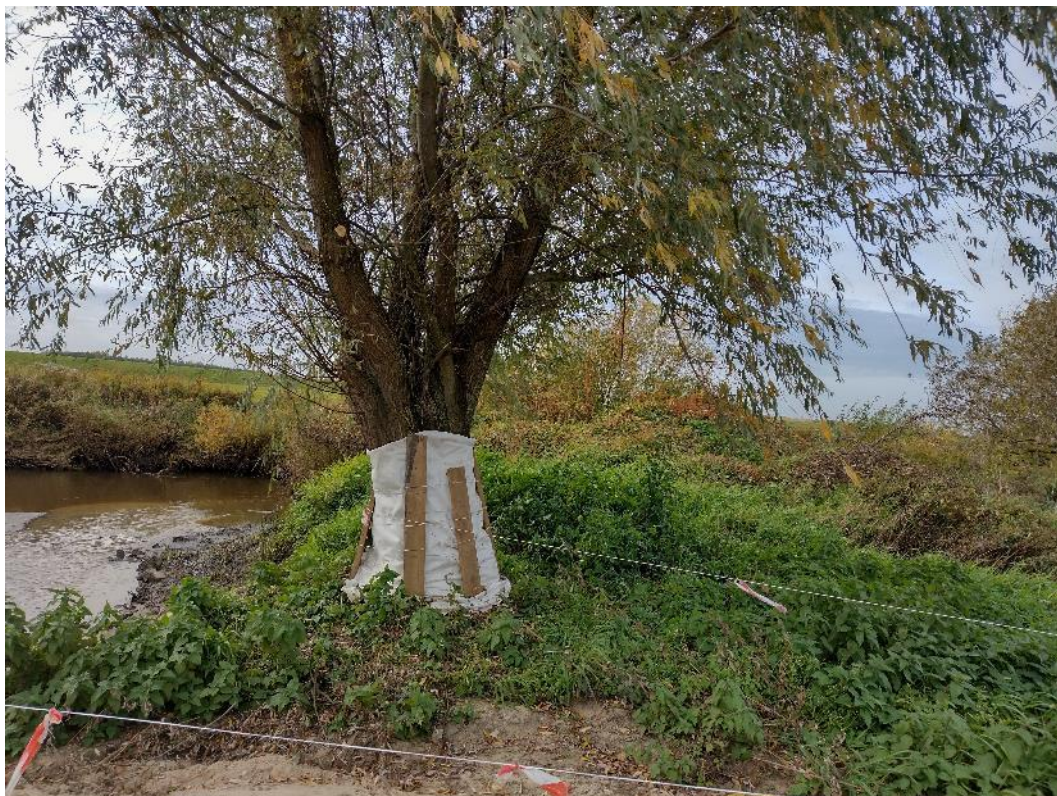
Fot. 15. Widok na prawy wał w km ok. 3+850 – wygradzenie drzew pozostawionych poza wycinką oraz oznakowanie granic terenu robót, październik 2021 r.

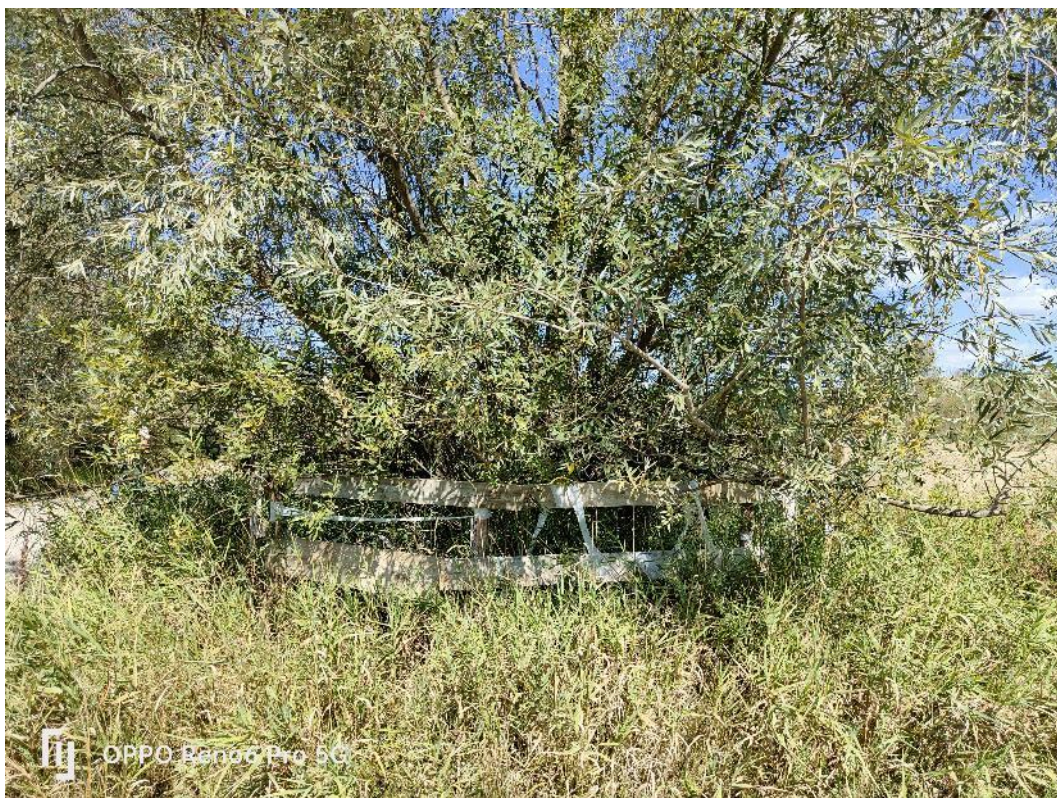
Fot. 16. Widok na prawy wał w km ok. 1+500 – wygradzenie drzew pozostawionych poza wycinką, czerwiec 2022 r.

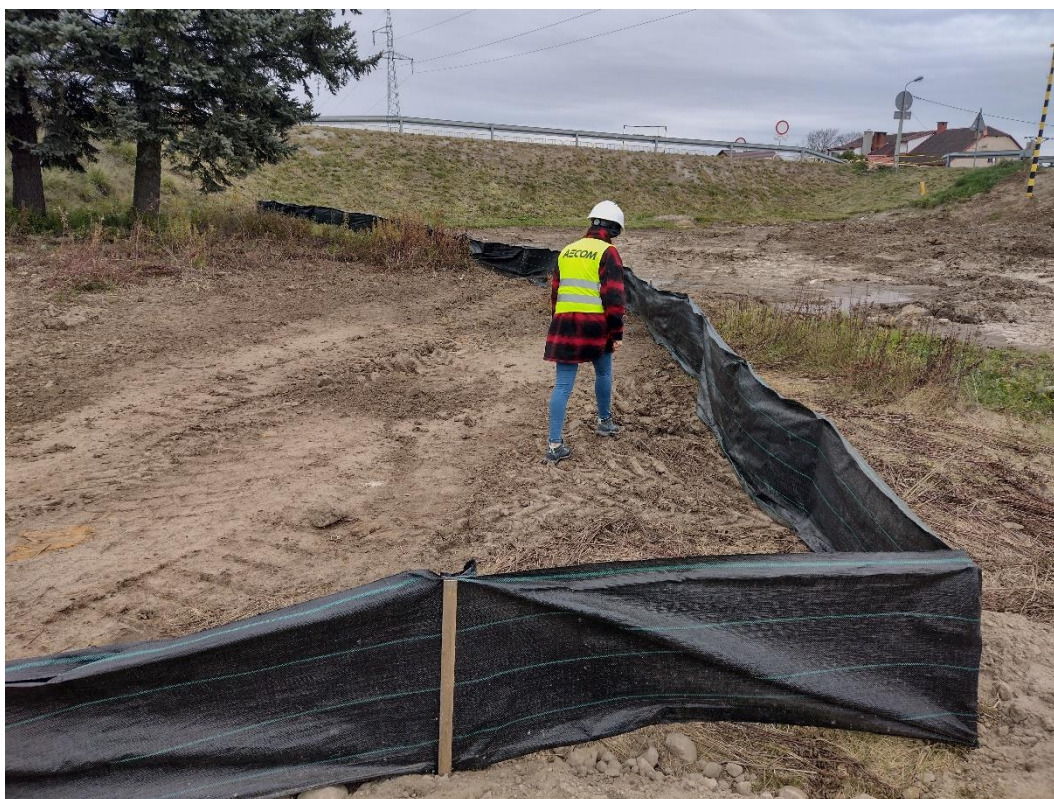
Fot. 17. Widok na prawy wał w km ok. 1+800 – monitoring przyrodniczy - kontrola otoczenie wygradzeń herpetofauny pod kątem aktywności płazów w okresie jesiennych migracji, październik 2021 r.

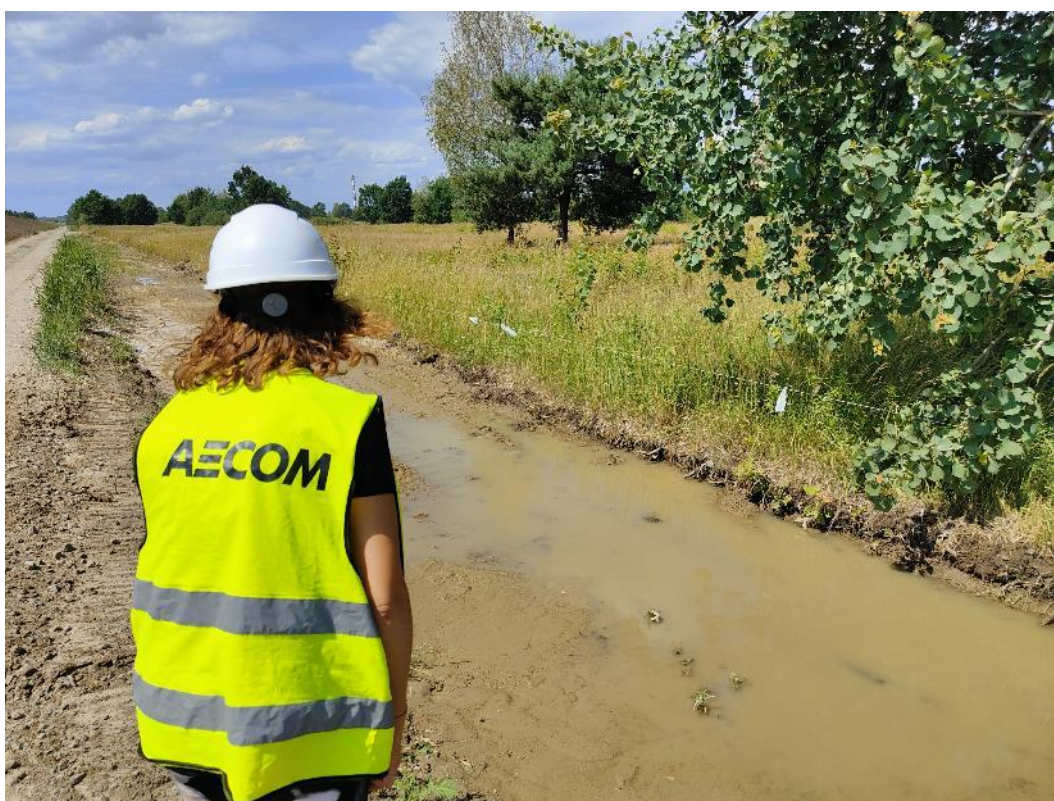
Fot. 18. Widok na prawy wał w km ok. 4+500 – monitoring przyrodniczy - kontrola zastoisk wodnych powstałych po opadach atmosferycznych pod kątem obecności płazów, lipiec 2022 r.

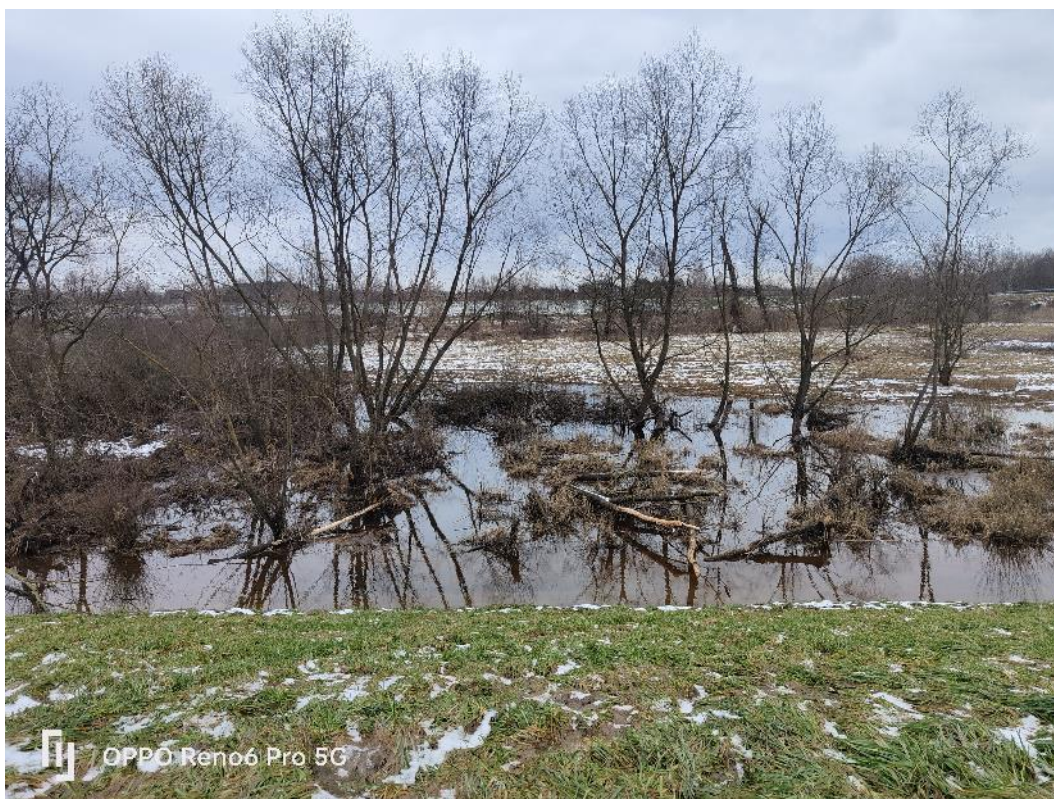
Fot. 21. Widok na lewy wał w km ok. 4+900 – siedlisko bobra europejskiego *Castor fiber*, styczeń 2022 r.

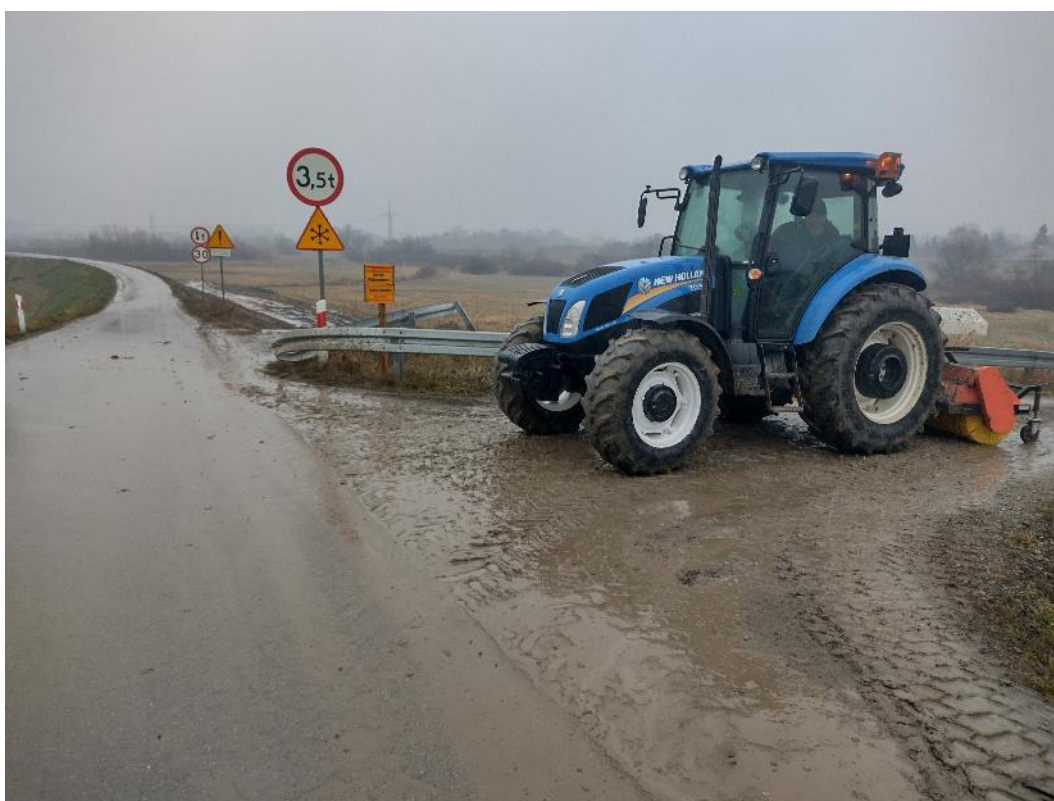
Fot. 22. Widok na lewy wał w km ok. 1+100 – utrzymywanie czystości dróg dojazdowych do terenu budowy, grudzień 2021 r.

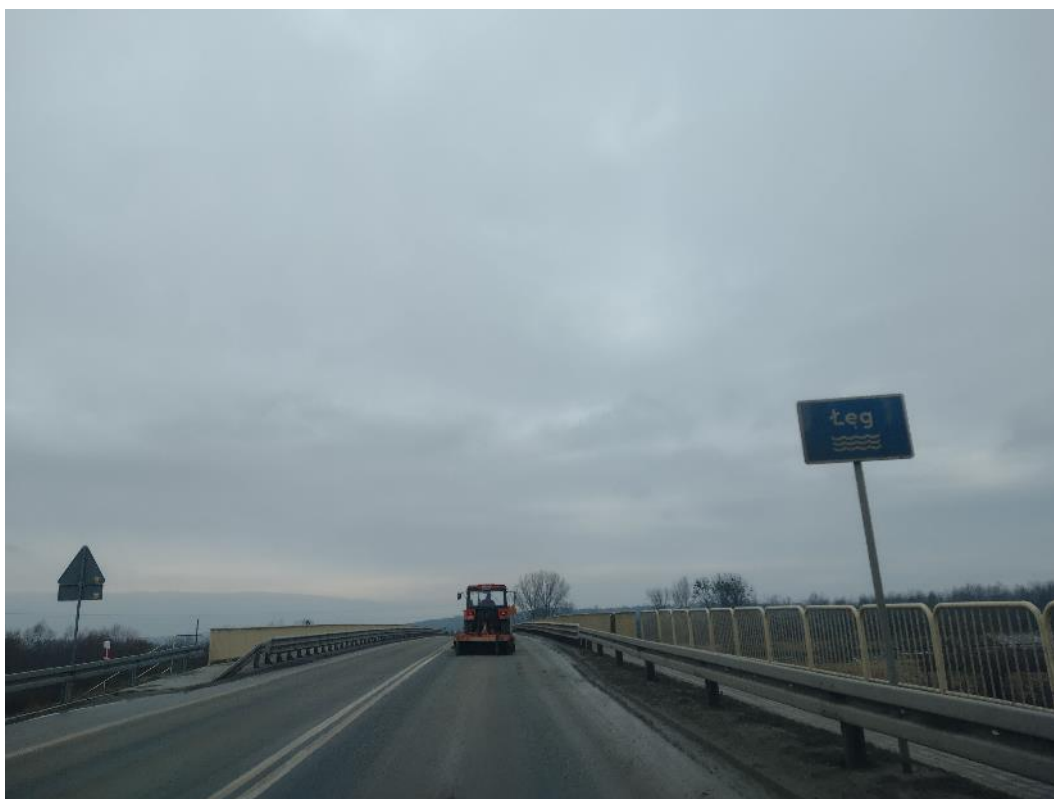
Fot. 23. Widok na drogę krajową nr 77 – oczyszczanie drogi na odcinku wyjazdu i wjazdu na teren budowy, styczeń 2022 r.

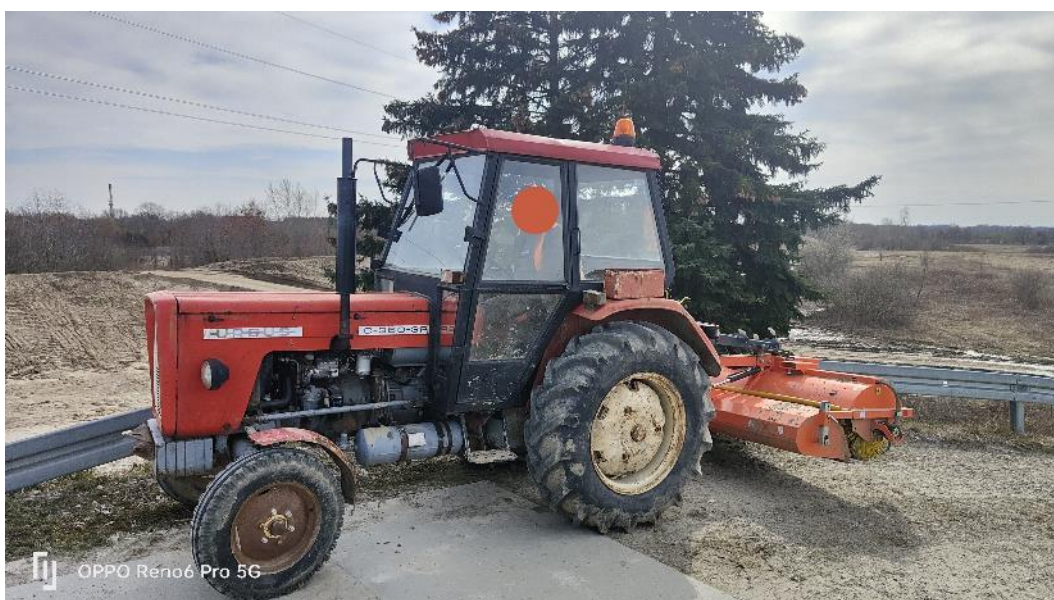
Fot. 24. Widok na okolice przecięcia wału prawnego z drogą krajową nr 77 – utrzymywanie czystości dróg dojazdowych do terenu budowy, marzec 2023 r.

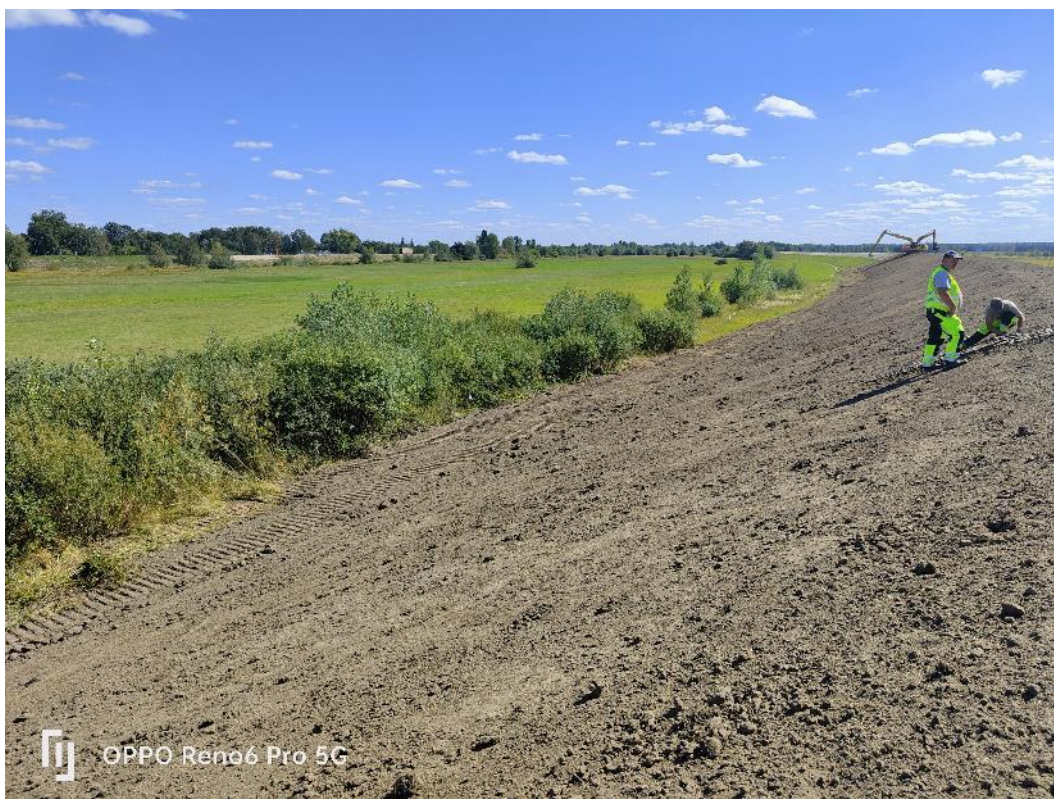
Fot. 25. Widok na lewy wał w km ok. 2+400 – rozplantowanie humusu po wykonaniu prac rozbudowy wału, wrzesień 2022 r.

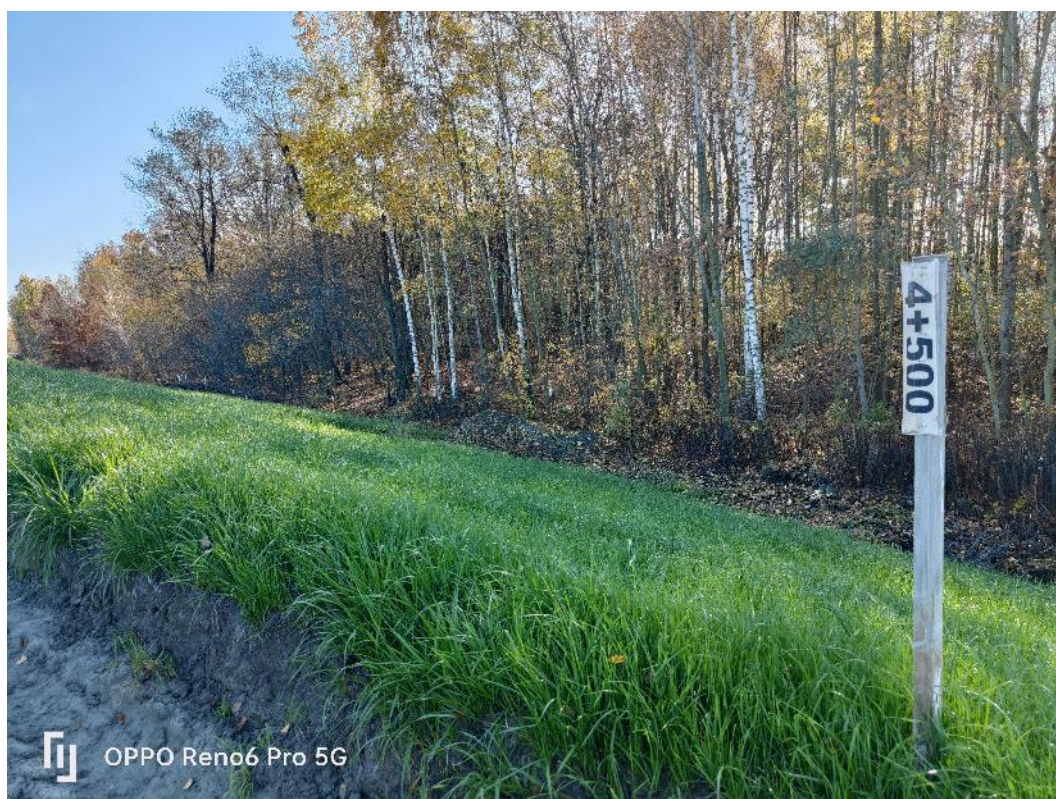
Fot. 28. Widok na lewy wał w km ok. 4+500 – porost traw po wykonanych obsiewie, listopad 2022 r.

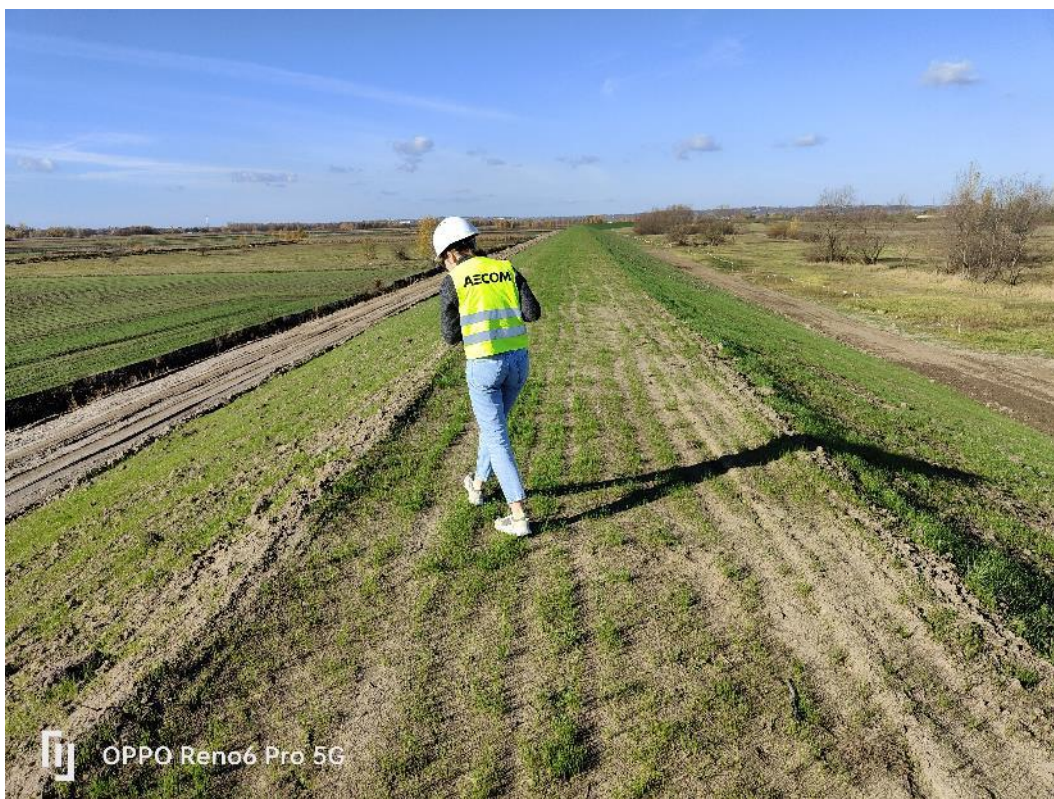
Fot. 29. Widok na lewy wał w km ok. 3+900 – kontrola obsiewu traw na odcinku zakończonych prac rozbudowy wału i rekultywacji, listopad 2022 r.

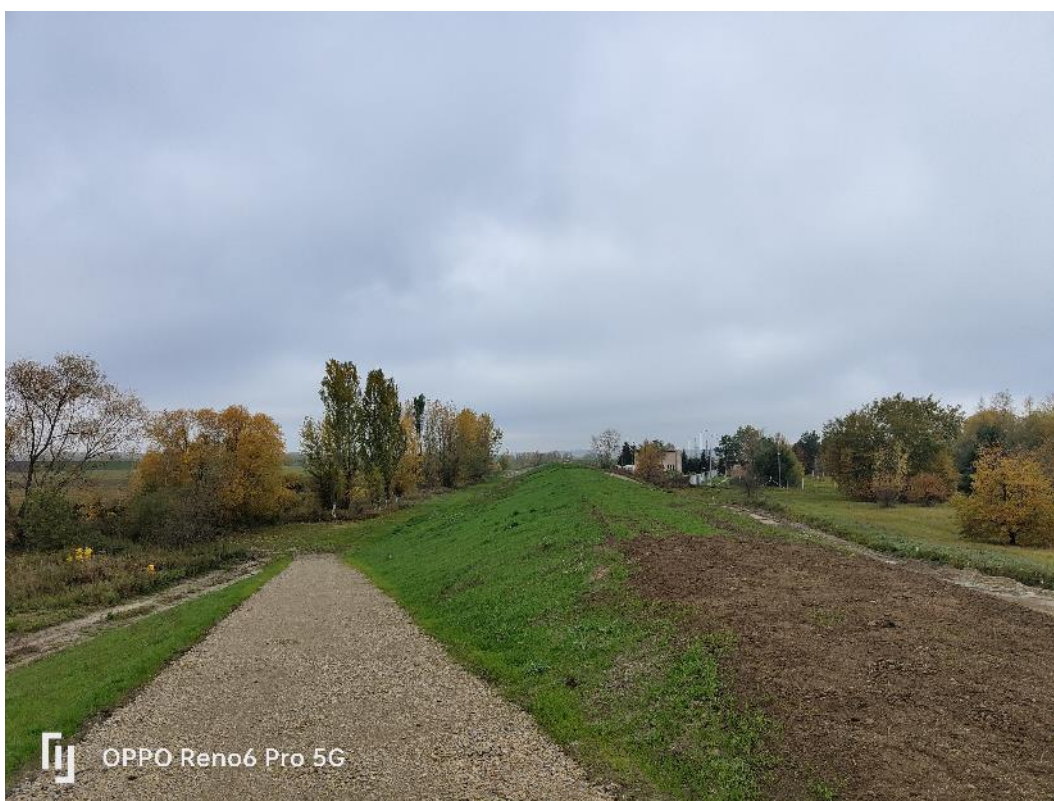
Fot. 30. Widok na prawy wał w km ok. 3+900 – widok na wykonane prace rozbudowy wałów i rekultywacji, październik 2022 r.
