DOKUMENTACJA FOTOGRAFICZNA

Załącznik nr 2
do Raportu końcowego z realizacji działań określonych w PZŚ
dla Kontraktu 3D.3

Projekt ochrony przeciwpowodziowej w dorzeczu Odry i Wisły

Podkomponent POPDOW	3D: Bierna i czynna ochrona w zlewni Sanu
Kontrakt Zadanie	3D.3 Łęg IV – rozbudowa lewego wału rzeki w km 0+082-5+030 na terenie gm. Gorzyce oraz prawego wału w km 0+000-5+236 na terenie gm. Gorzyce
Inwestor / Jednostka Wdrażania Projektu	Państwowe Gospodarstwo Wodne – Wody Polskie Regionalny Zarząd Gospodarki Wodnej w Rzeszowie 35-103 Rzeszów, ul. Hanasiewicza 17B
Jednostka Realizacji Projektu (JRP)	Państwowe Gospodarstwo Wodne – Wody Polskie Regionalny Zarząd Gospodarki Wodnej w Rzeszowie 35-103 Rzeszów, ul. Hanasiewicza 17B
Wykonawca robót	EKOMEL Sp. z o. o. ul. Wojska Polskiego 21, 23- 300 Janów Lubelski; Zakład Usług Wodno – Melioracyjnych i Rekultywacji Sp. J. Mieczysław Siemaszek, Antoni Gancarz ul. Portowa 14, 27 – 600 Sandomierz; ROBSON Sp. z o. o. ul. Przemysłowa 3, 27 – 600 Sandomierz
Inżynier	AECOM Polska Sp. z o.o. ul. Domaniewska 34A, 02-672 Warszawa, Polska

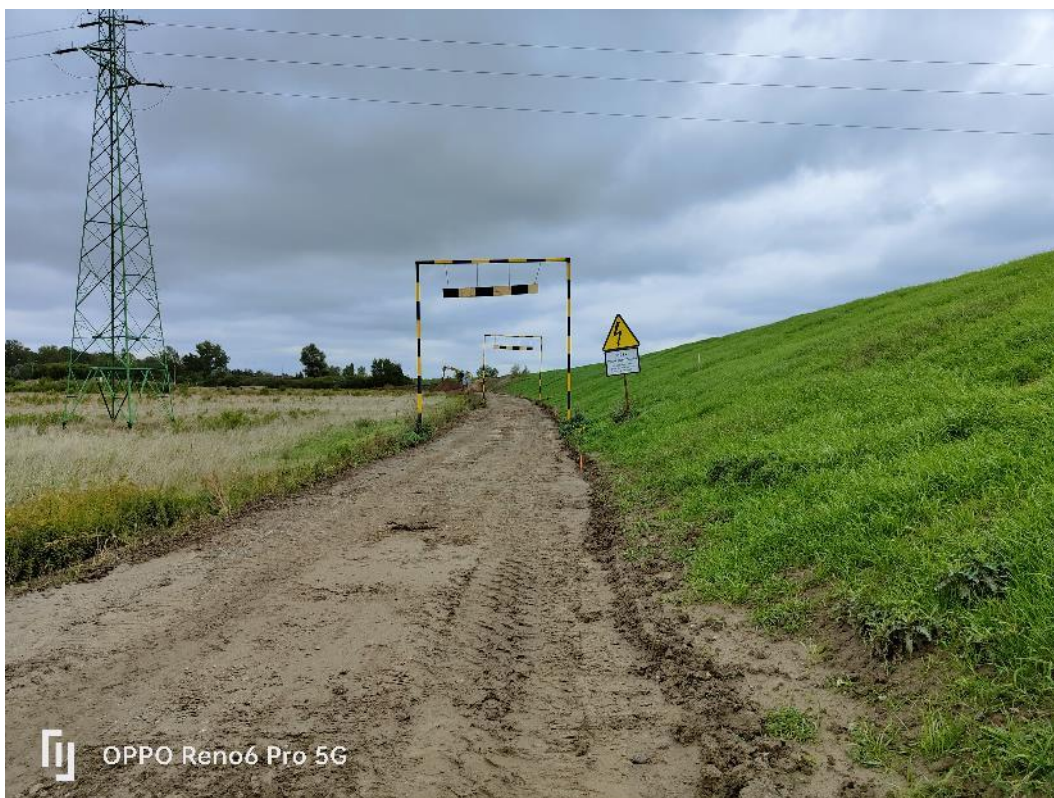
Fot. 32. Widok na prawy wał w km ok. 4+100 – bramownice - strefy zabezpieczenia pod czynną linią elektroenergetyczną, wrzesień 2022 r.

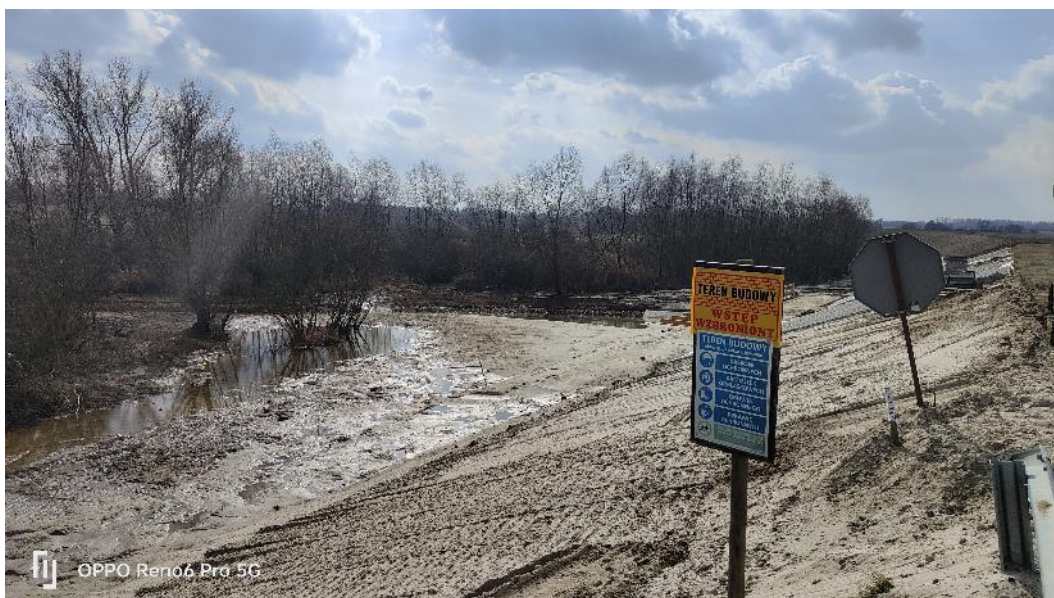
Fot. 33. Widok na lewy wał w km ok. 1+200 – prawidłowe oznakowanie terenu budowy, marzec 2023 r.

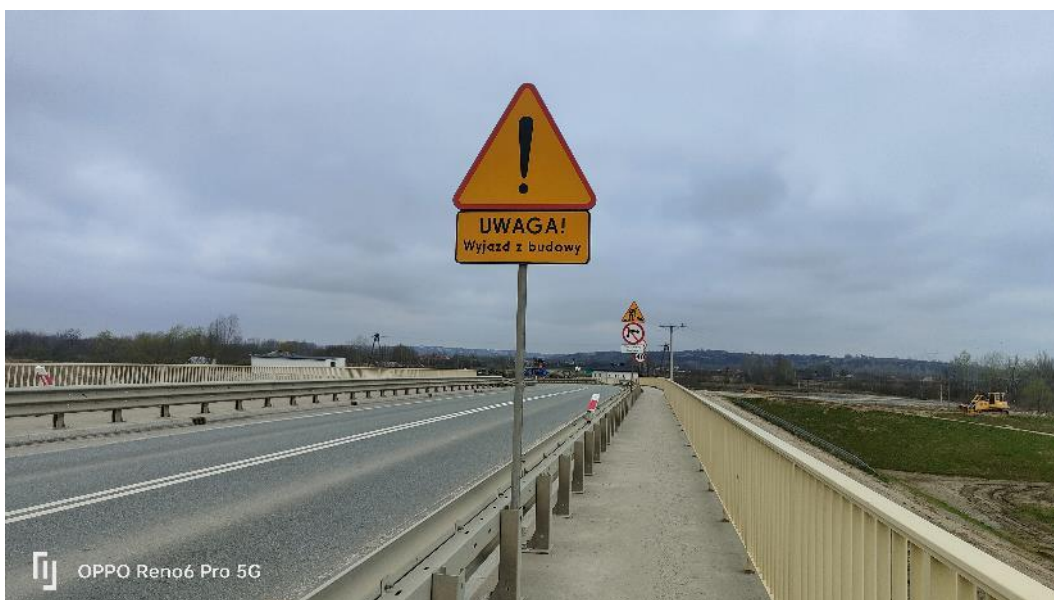
Fot. 34. Widok na okolice przecięcia wału lewego z drogą krajową nr 77 – oznakowanie wyjazdu z terenu budowy, marzec 2023 r.

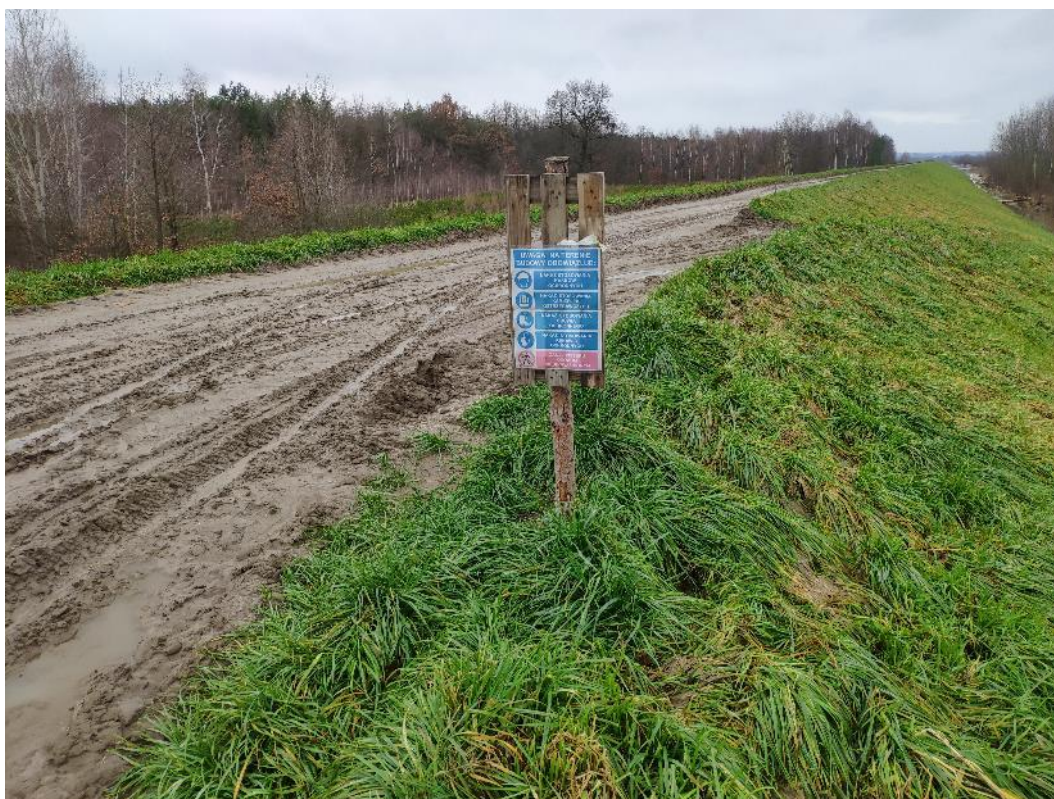
Fot. 35. Widok na lewy wał w km ok. 5+000 – oznakowanie terenu budowy, styczeń 2023 r.

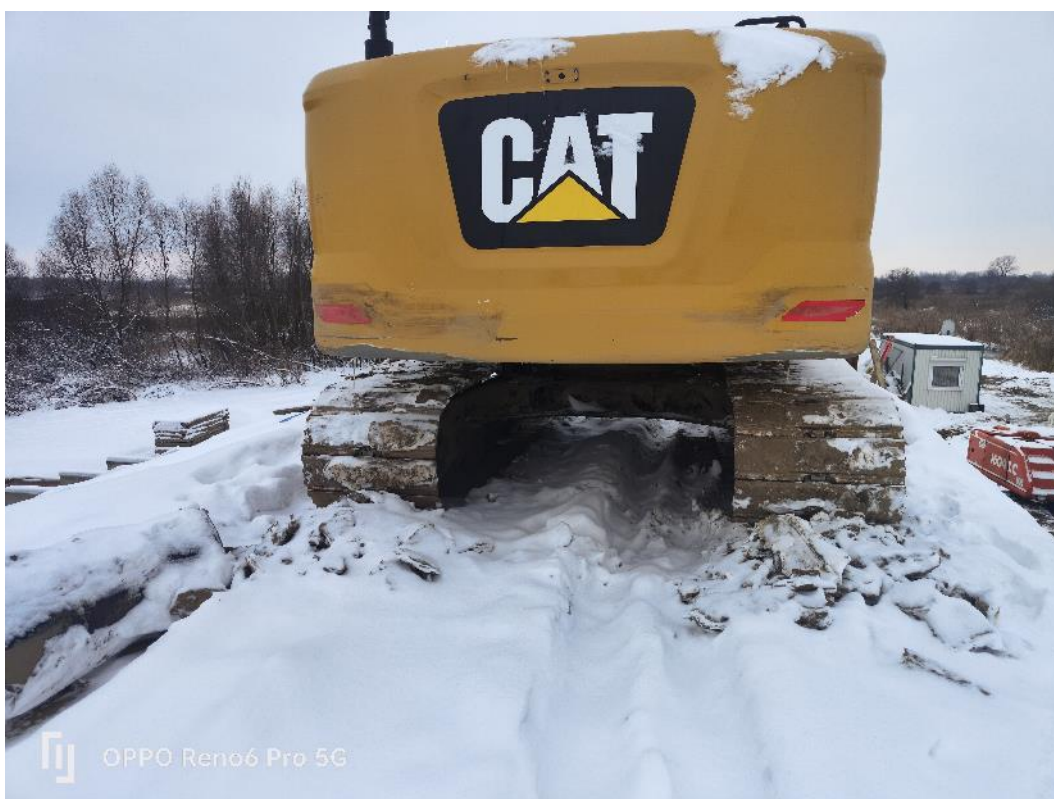
Fot. 36. Widok na lewy wał w km ok. 1+200 – kontrola pojazdów budowy – brak wycieków ropopochodnych, grudzień 2022 r.

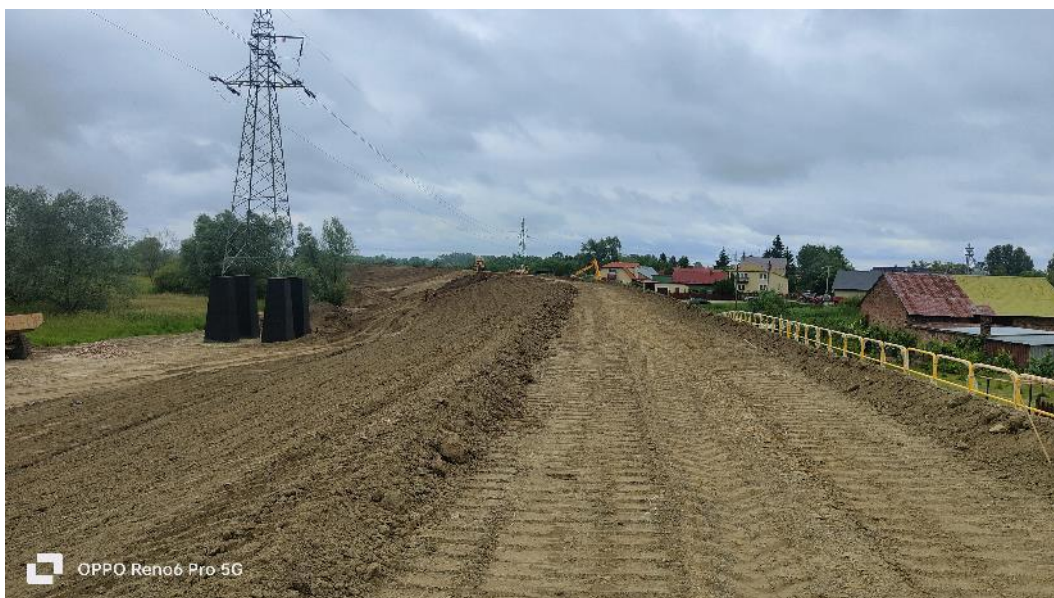
Fot. 39. Widok na wał prawy w km ok. 1+700 – wykonane prace rekultywacji terenu, przygotowanie odcinka do obsiewu mieszankami traw, czerwiec 2023 r.

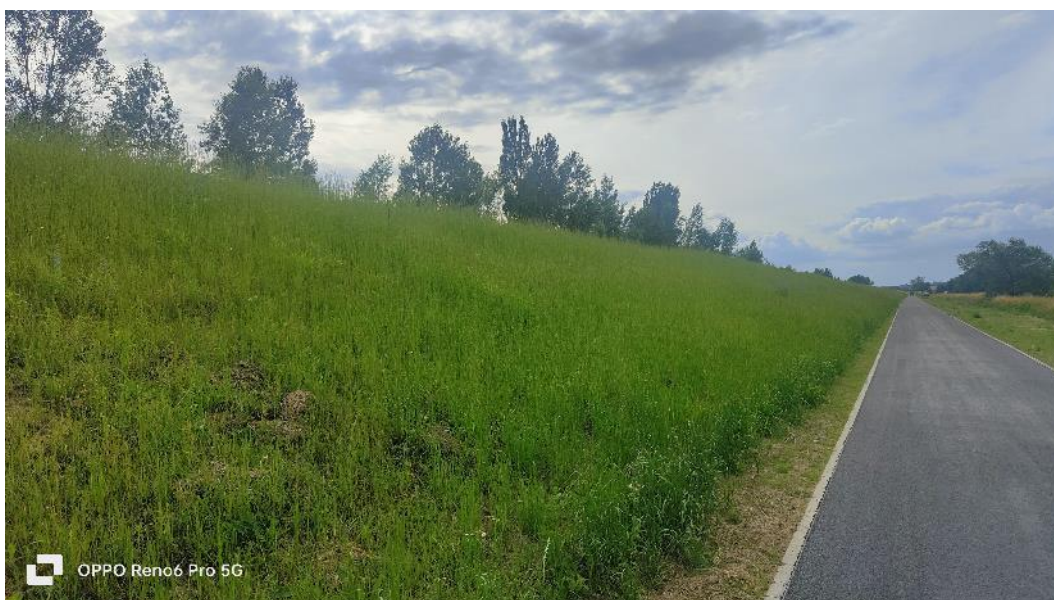
Fot. 40. Widok na wał prawy w km ok. 4+800 – zakończona budowa dróg przywałowych, widok na porost traw po obsiewie, czerwiec 2023 r.
